Messprotokoll

zu: Muster Wasserschaden, Beispielstrasse 1, 8013 Zürich

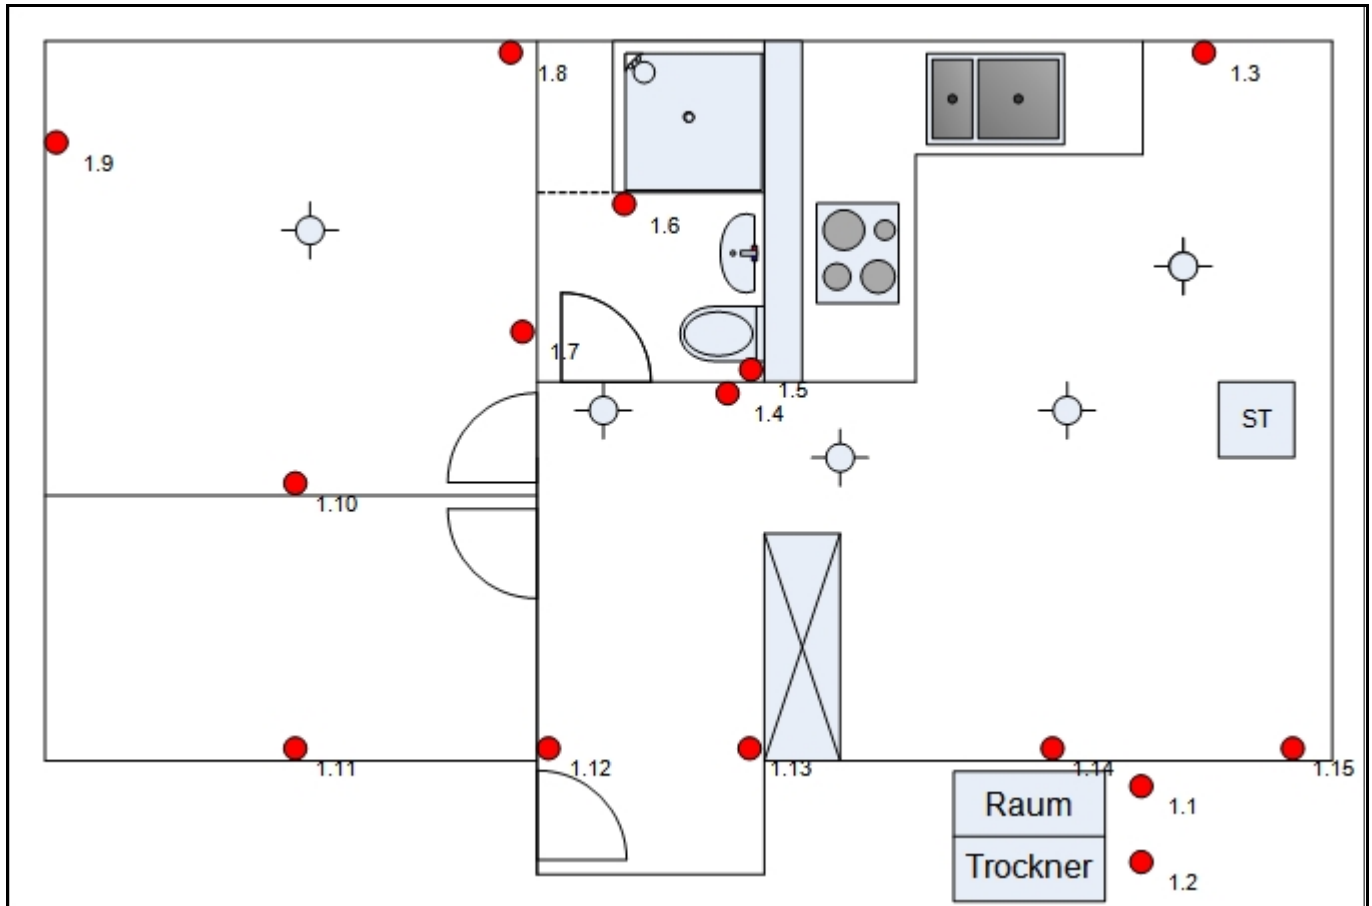
Zeichnung: Whg.Niederberger

Luftfeuchtigkeit Vaisala

Punkt	Rh%	Temp °C	g/m ³	m/sek Notiz
P: 1.1				
04.07.2013	58	23	11.0	Raumklima
P: 1.2				
04.07.2013	7	42	3.8	Trockner 4022 h
P: 1.3				
04.07.2013	88	25	18.6	
P: 1.4				
04.07.2013	90	25	19.0	
P: 1.5				
04.07.2013	78	25	16.5	
P: 1.6				
04.07.2013	92	25	19.4	
P: 1.7				
04.07.2013	88	25	18.6

Punkt	Rh%	Temp °C	g/m ³	m/sek Notiz
P: 1.8 04.07.2013	90	25	19.0	
P: 1.9 04.07.2013	78	25	16.5	
P: 1.10 04.07.2013	76	25	16.0	
P: 1.11 04.07.2013	80	25	16.9	
P: 1.12 04.07.2013	78	25	16.5	
P: 1.13 04.07.2013	80	25	16.9	
P: 1.14 04.07.2013	88	25	18.6	
P: 1.15 04.07.2013	84	25	17.7
